SÄKRA SKOLVÄGAR BERGASKOLAN

Inventering av skolvägar i anslutning till Bergaskolan, Uppsala kommun

KONTORET FÖR SAMHÄLLSUTVECKLING

Rapportdatum: 2014-10-31
Status: Granskning
Kontakt: Kristina Stavlind, kontoret för samhällsutveckling

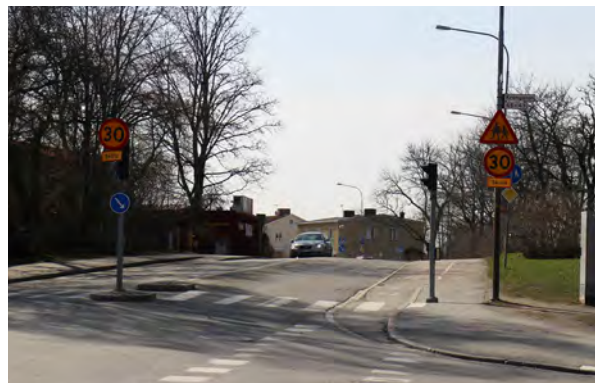
Figur 4. Korsningen Norbyvägen - Krongatan, skyltad hastighet 30 km/h precis utanför skolan.

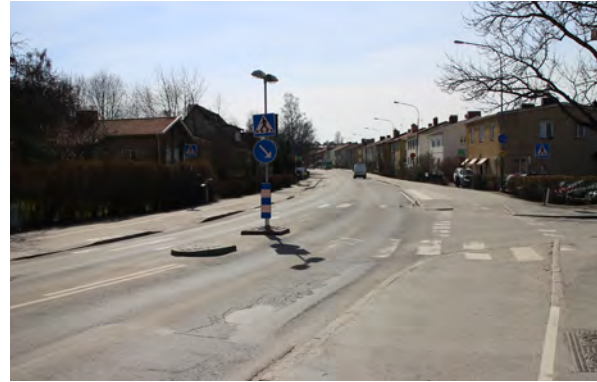
Bedömningen av passager över större gator varierar mer, från god standard vid planskilda passager som under Ekebyvägen till låg standard över Kåbovägen. Signalreglerade passager som i korsningen Norbyvägen - Krongatan kan aldrig få bedömningen god standard om inte fysiska hastighetsbegränsning finns.

Figur 9. Passage över Norbyvägen precis i höjd med Bergaskolan. Låg trafiksäkerhetsnivå. Skyltat hastighet 30 km/h, men hög trafikvolym och inget i gatuutformningen som indikerar sänkt hastighet.

Åtgärder bör i första hand inriktas på korsningar markerade i kartan nedan. Fysiska hastighetsdämpande åtgärder bör genomföras. Exempelvis upphöjda passager med avsmalnad körbredd.

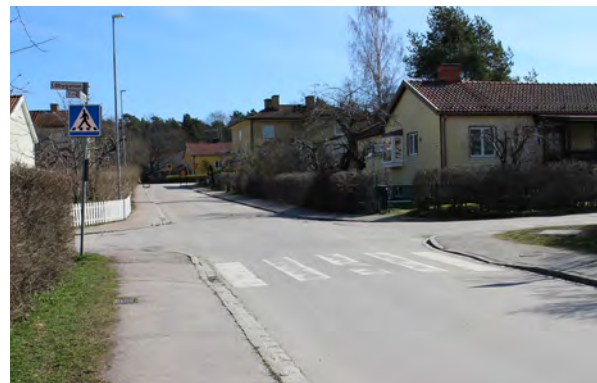
De flesta passagerna av lokalgator får bedömningen låg trafiksäkerhetsnivå, exempelvis längs Arosgatan som i figur 10 och längs Birka gatan. Bedömningen blir låg främst på grund av avsaknaden av fysisk hastighetsbegränsning som exempelvis fartgupp. I skymda korsningspunkter med passager som i figur 10 skulle fyrvägsstopp också kunna fungera hastighetsdämpande i korsningen.

Figur 10. Korsningen Arosg. - Läbyg. Siktproblem bakom häckar och passager över gatorna utan hastighetsdämpande utformning ger bedömningen låg trafiksäkerhetsnivå.

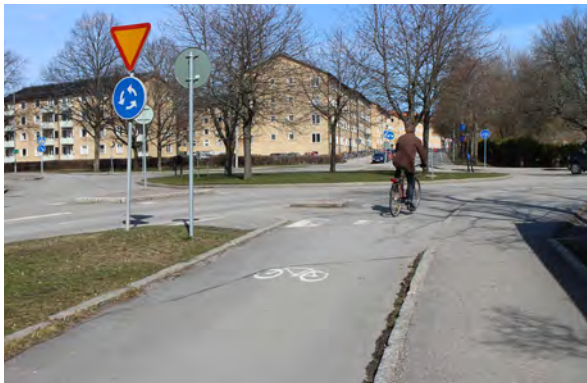
Den allmänna standarden på gång- och cykelvägar, trottoarer och passager varierar ganska kraftigt inom det inventerade området. På många håll finns behov av upprustning och förbättring av standarden på gång- och cykelvägnätet. Se bilder i figur 12 - 16.

Figur 12. Bristfällig vägmålning. Ekebyvägen vid korsning med Krongatan.

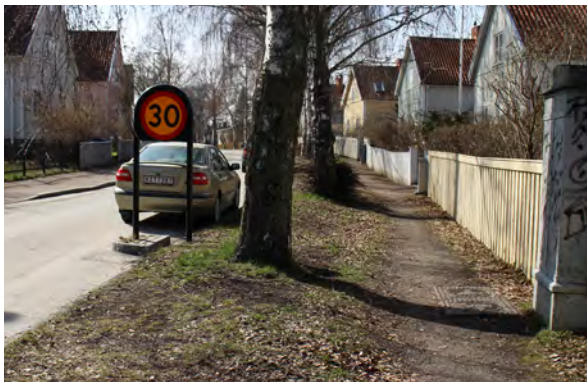
Figur 13. Tegelgatan. Om gångbanan ligger på kommunal mark borde den underhållas bättre.

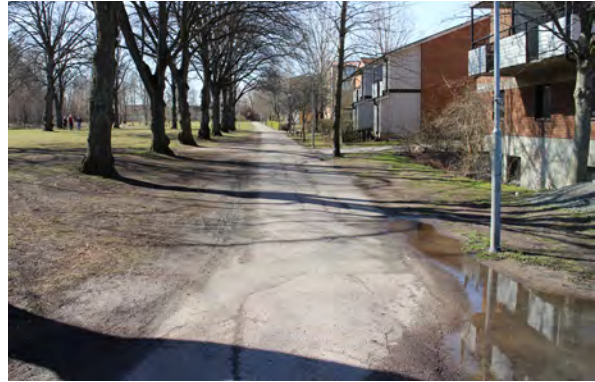
Figur 14. Gång- och cykelväg vid Tavastehusgatan i Ekeby. Stående vatten, sprickor i beläggningen och tjälskador.

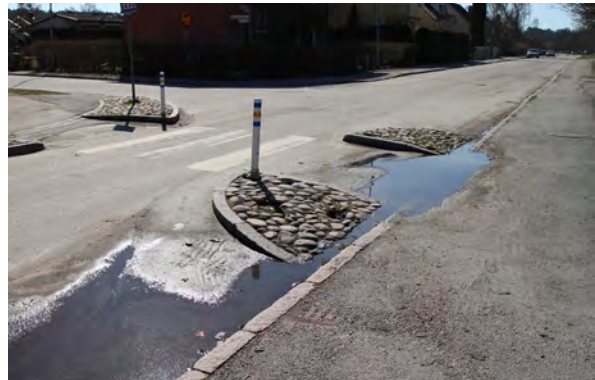
Figur 15. Passage över Karlsrogatan i höjd med Hagundagatan. Den bristfälliga avvattningen leder till ett lågt utnyttjande av passagen.

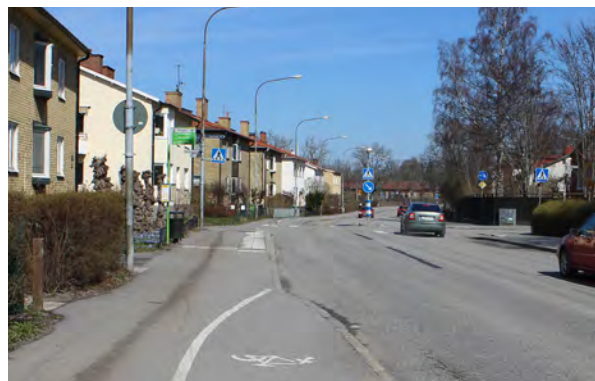
Figur 16. Norbyvägen. Cykelbanan upphör vid busshållplats och fortsätter på andra sidan. Vad gör man som cyklist när det står en buss på hållplatsen?

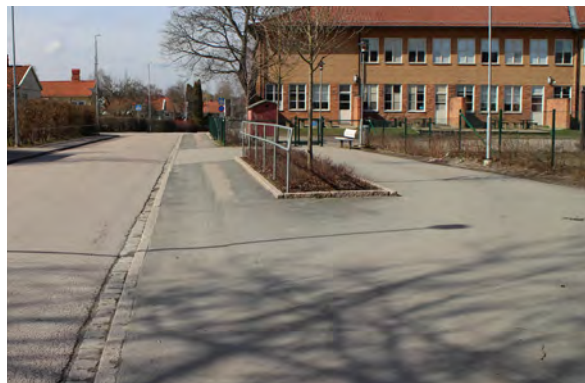
Ingen Hämta/lämna-plats finns utan de flesta föräldrar stannar på gatan (eller kör upp till hälften på trottoaren) precis framför taxizonen. Det kan därför bli ganska intensiv trafik på morgonen då många elever ska lämnas under en kort tid. I och med att Hagundagatan är smal blir framkomligheten begränsad och det finns risk för olyckor med barn som springer ut framför parkerade bilar. Avsaknaden av en utpekad Hämta/lämna-plats innebär att skjutsande föräldrar bidrar stort till en ökad trafik på lokalgatorna intill skolan (Hagundagatan och angränsande gator) som utgör de primära skolvägarna för Bergaskolans elever.

Figur 17. Taxizon längs Hagundagatan.

Stoppförbud längs Hagundagatan utanför skolan borde övervägas. Det är dock svårt att peka ut någon annan lämplig plats för hämtning och lämning.

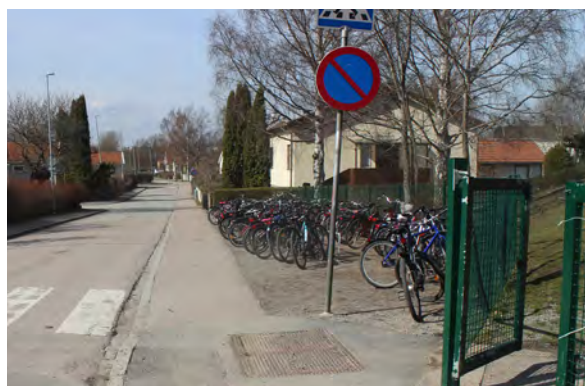
Figur 18. Cykelparkering längs Hagundagatan.

gatan, cykelparkeringen vid Krongatan används av personal). Den förefaller underdimensionerad och väderskydd saknas.

I anslutning till skolan bör cykelparkeringarna utökas och bli fler utan att inkräkta på gaturummet (trottoaren).

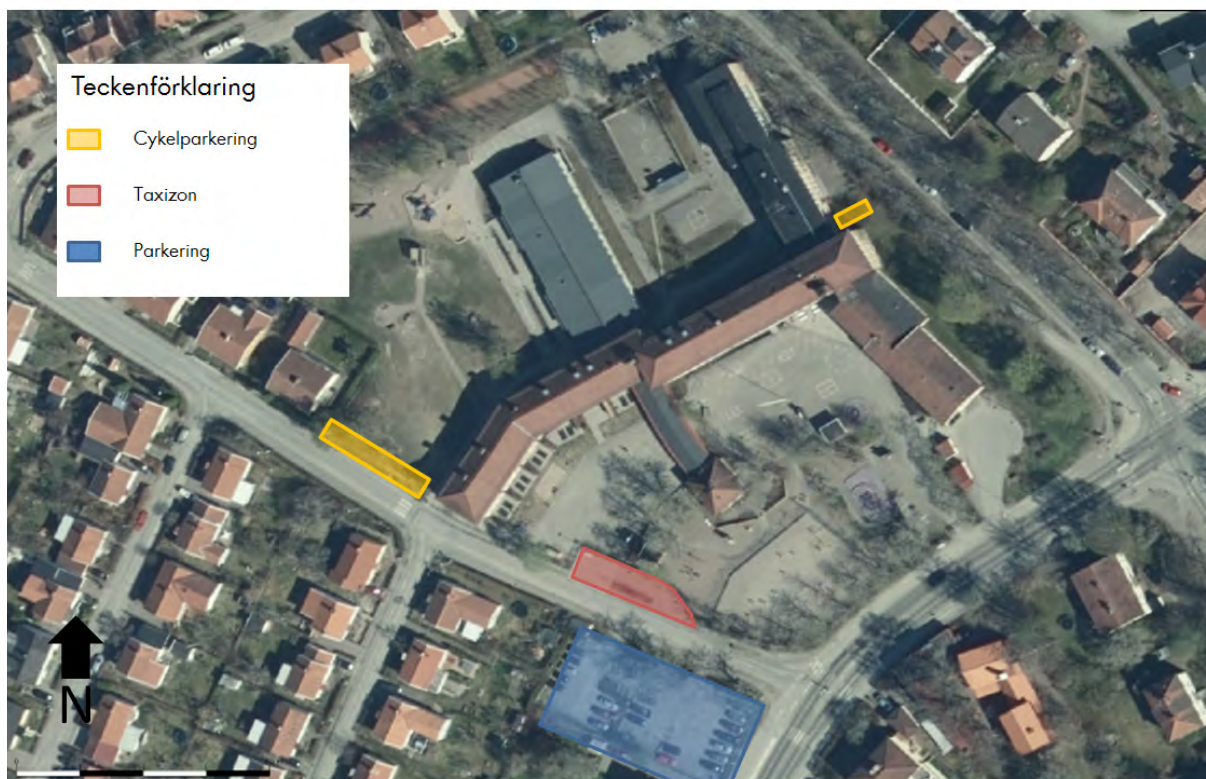
Bergaskolans byggnader och skolgård omgärdas av huvudgatorna Krongatan och Norbyvägen samt av lokalgatorna Hagundagatan och Bergagatan. Ingen utpekad Hämta/lämna-plats finns för skolan. En bit in längs Hagundagatan finns en taxizon i direkt anslutning till skolgården. På andra sidan Hagundagatan finns parkering för personal och besökare. Cykelparkering finns på flera ställen, vid Hagundagatan (precis vid ingången, se figur 18), vid personalparkeringen och vid Krongatan.

Figur 19. Inventering av skolområdet vid Bergaskolan.
